PROGETTAZIONE PRELIMINARE DEGLI INTERVENTI PER LA MESSA IN SICUREZZA IDRAULICA DELL'ABITATO DI PONTREMOLI IN PROVINCIA DI MASSA CARRARA

RELAZIONE TECNICA IDROLOGICA-IDRAULICA

02/2013

Idroprogetti s.r.l.
(MANDATARIA)

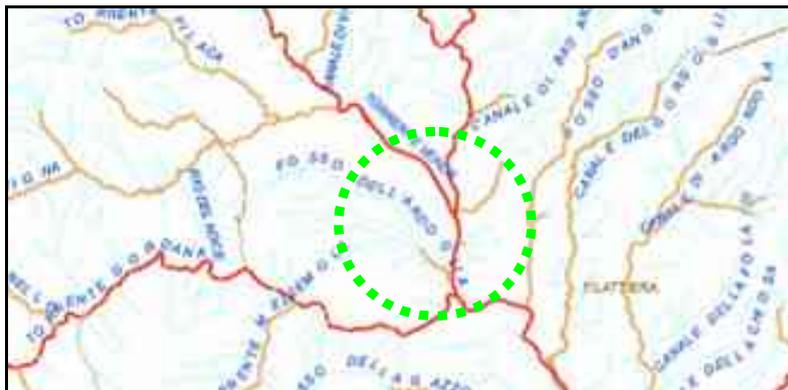
Figura 1

Il sistema idrografico di interesse con localizzato il centro di abitato di Pontremoli

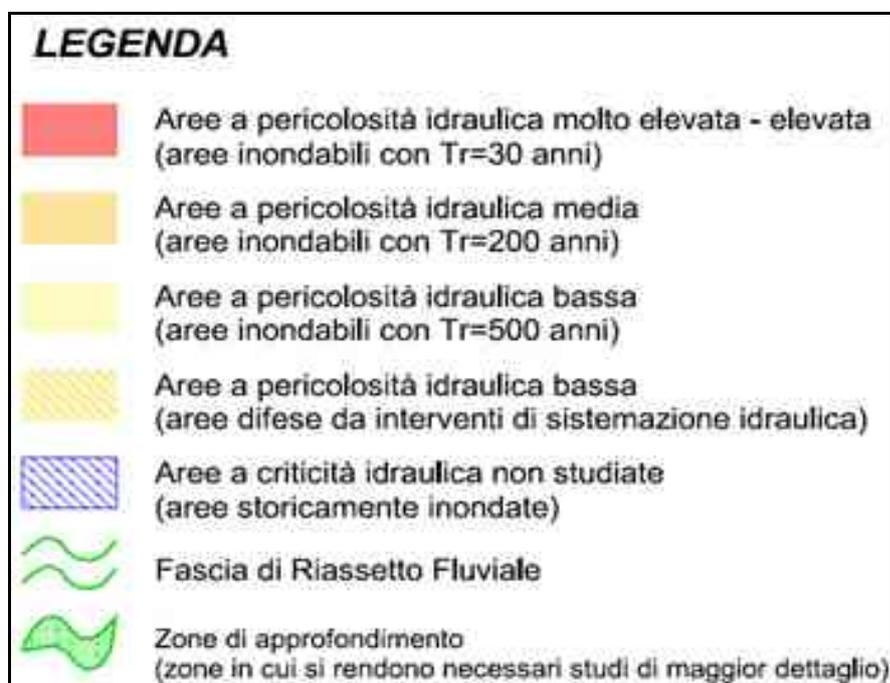
Nelle seguenti immagini si riportano a livello informativo gli estratti della carta di pericolosità idraulica a livello di dettaglio (scala 1:10'000) del Piano di Assetto Idrogeologico dall'Autorità di Bacino del Fiume Magra.

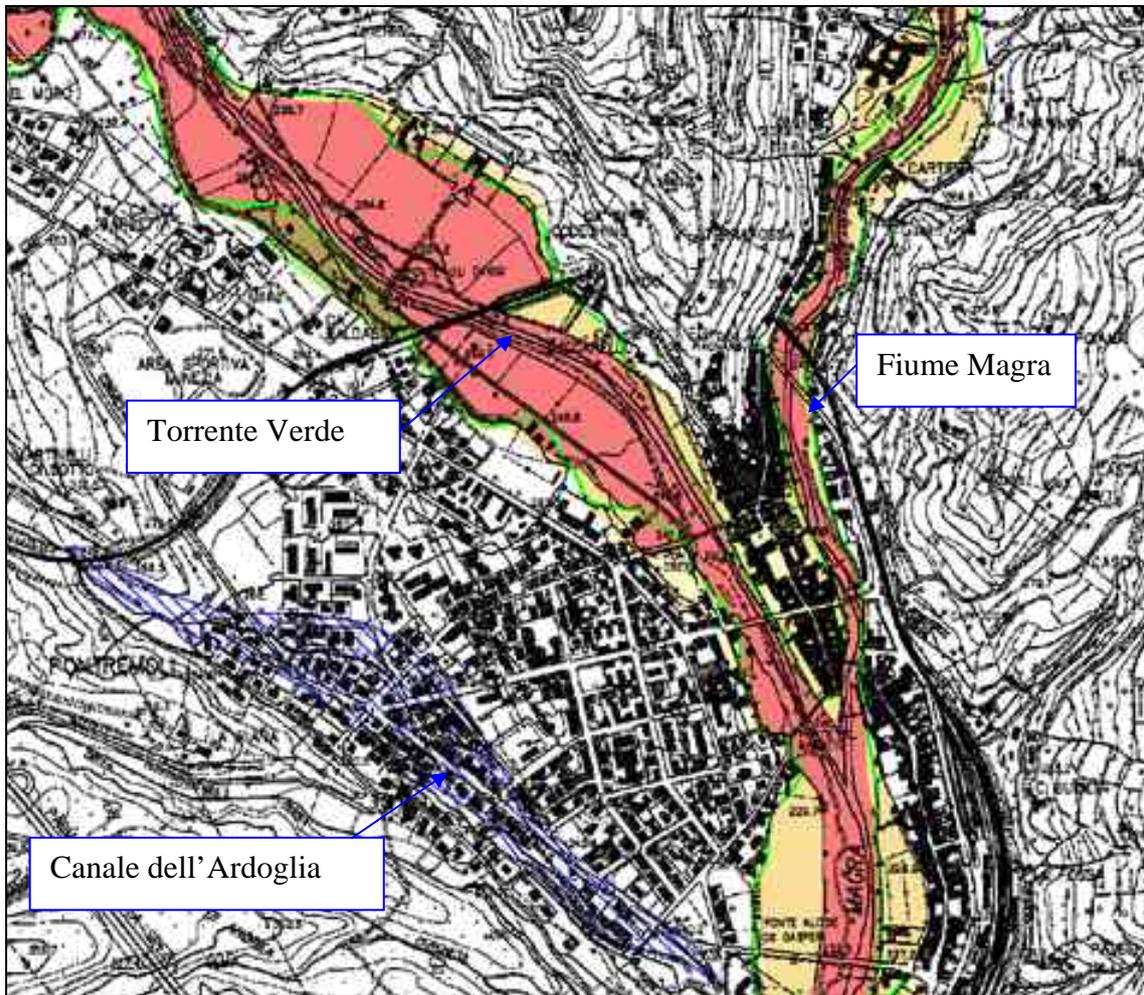
Figura 2

PAI – Estratto Tav.4 (elemento 08) Piano di Assetto Idrogeologico – zona Nord

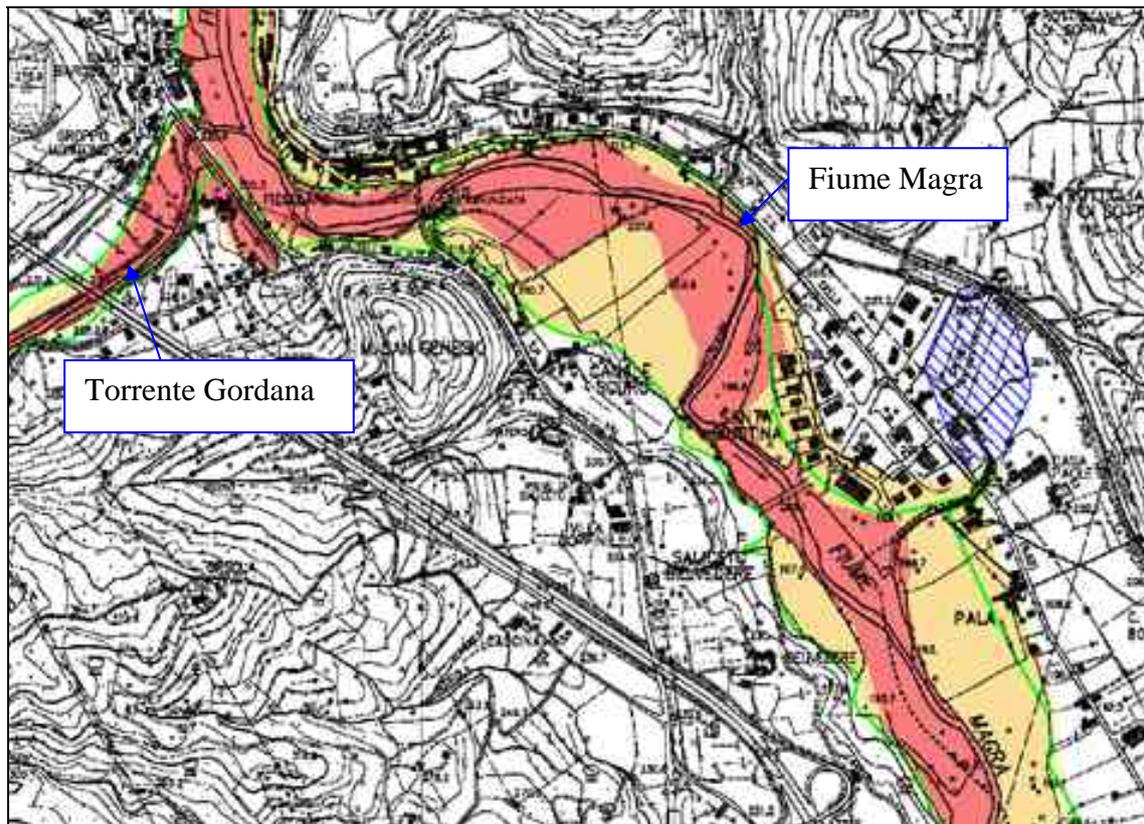
Figura 3

PAI – Estratto Tav.4 (elemento 08) Piano di Assetto Idrogeologico – zona sud

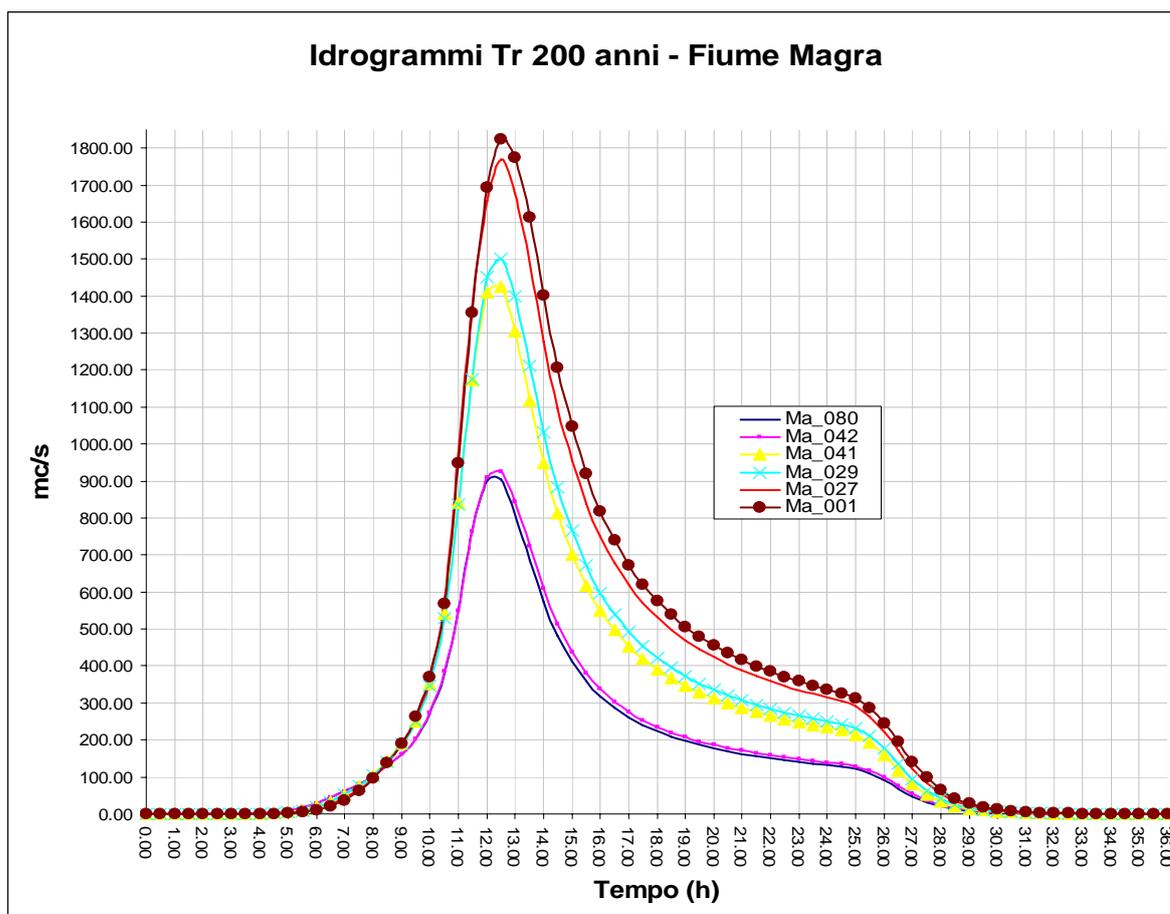
Figura 4 – Idrogrammi di piena sul fiume Magra per Tr=200 anni nelle varie sezioni di chiusura

In particolare nello scenario A, ovvero nel caso di evento critico sul fiume Magra, è stato fatto riferimento agli idrogrammi di piena del Magra (cfr. immagine seguente), forniti dall'autorità di Bacino alle varie sezioni di chiusura riportate nella precedente tabella, e gli idrogrammi di input del torrente Verde e del torrente Gordana sono stati ricavati per differenza tra gli idrogrammi nel Magra immediatamente a valle e a monte di ciascuna confluenza.

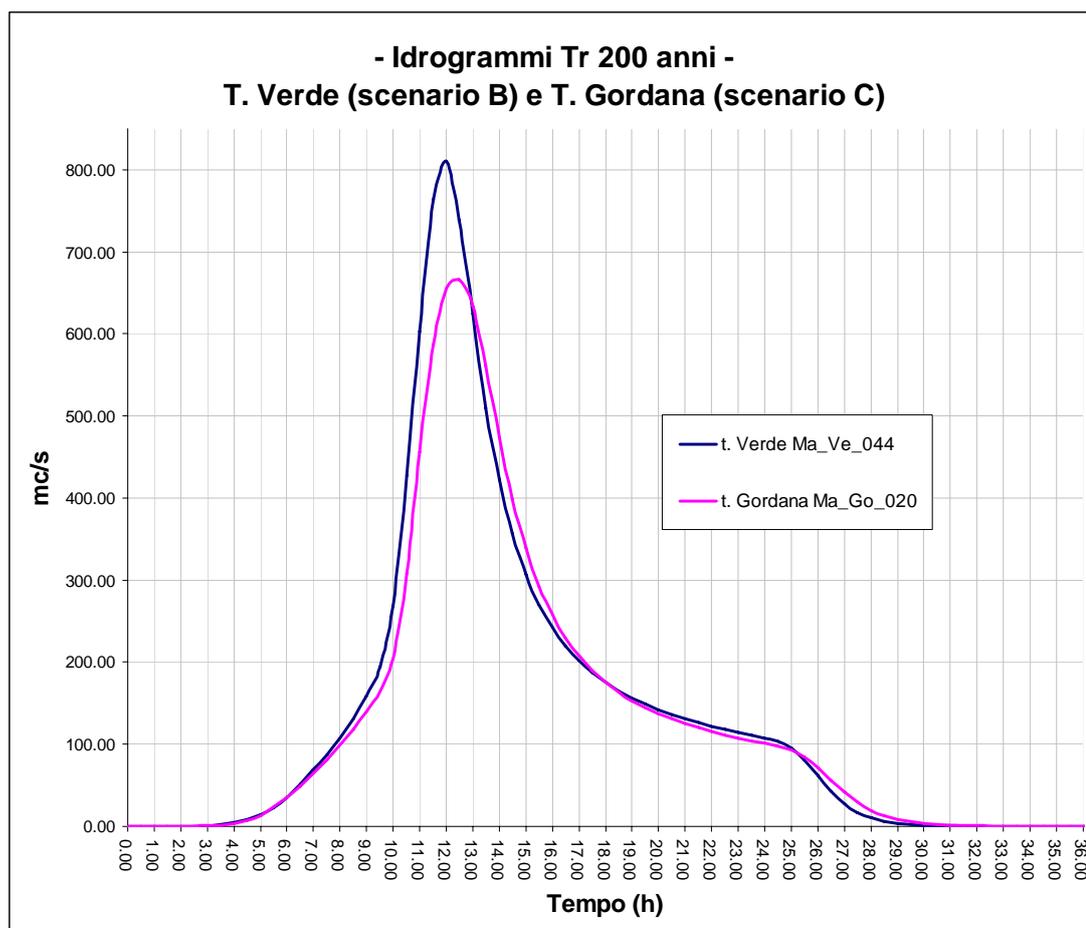
Figura 5 – Idrogrammi di piena sul t. Verde e t. Gordana negli scenari B e C

Nell'immagine seguente si riportano gli idrogrammi di piena duecentennale sui due corsi d'acqua negli scenari B e C.

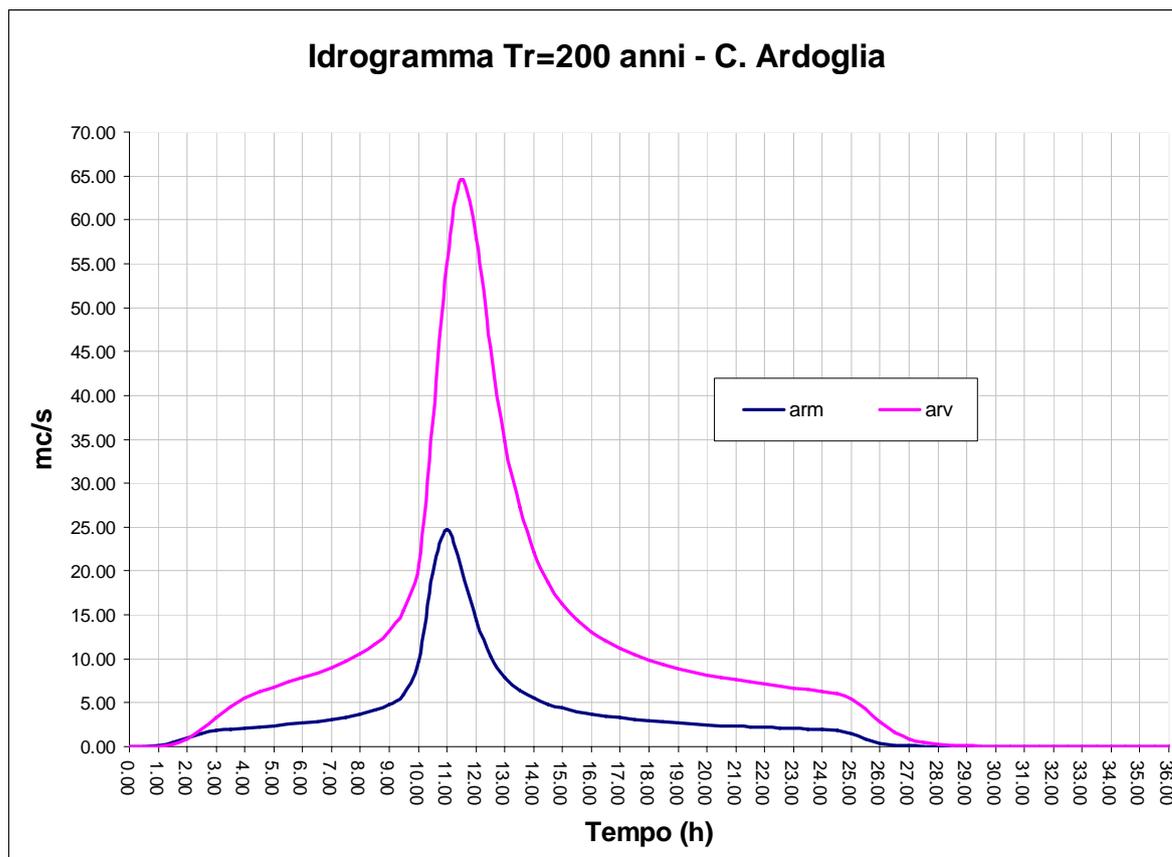
Figura 6 – Idrogrammi di piena sul canale dell’Ardoglia alla sezione di monte (“arm”) e immediatamente prima della confluenza nel Magra (“arv”).

Relativamente al canale dell'Ardoglia in tutti e 3 gli scenari sono stati utilizzati come idrogrammi di input nei vari tempi di ritorno gli idrogrammi forniti dall'Autorità di Bacino alla sezione denominata "arm" (*Ardoglia monte*), corrispondente alla sezione MA_AR_50 del modello idraulico. Inoltre lungo l'asta del canale sono stati inseriti sia il contributo distribuito del bacino che il contributo del fosso della Borghesa, in modo che l'idrogramma complessivo alla sezione di valle del canale dell'Ardoglia fosse sempre corrispondente all'idrogramma fornito dall'Autorità di Bacino alla sezione denominata "arv" (*Ardoglia Valle*) corrispondente alla sezione MA_AR_001 (cfr. immagine seguente).

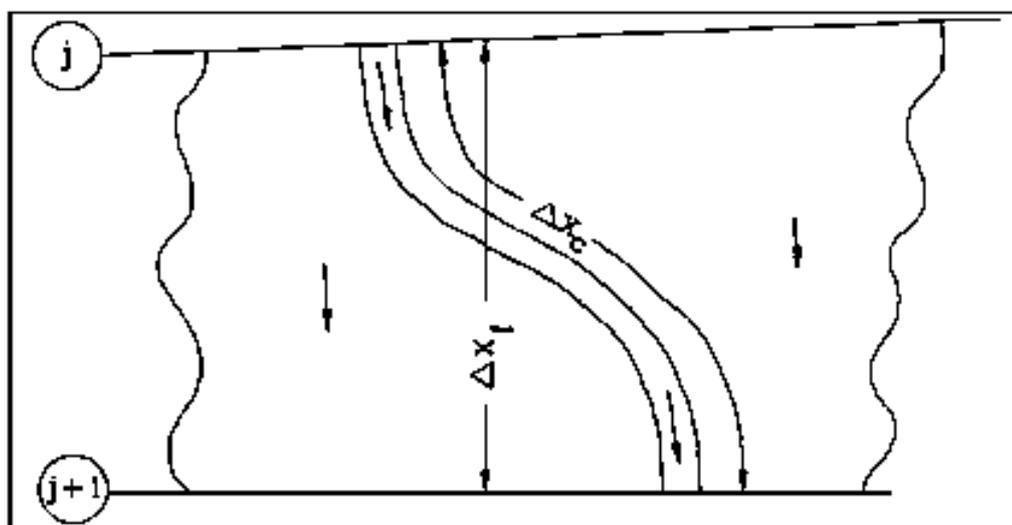
Figura 7 – Portata nel canale e nelle aree golenali

Nella figura precedente sono rappresentate le caratteristiche bidimensionali dell'interazione tra il canale e il flusso all'interno delle aree golenali. Quando il livello nel canale si alza l'acqua si sposta lateralmente via dal canale, inondando le aree allagabili e riempiendo eventuali casse di espansione. Quando l'altezza d'acqua aumenta, le aree golenali iniziano a convogliare l'acqua verso valle generalmente seguendo un percorso più corto rispetto a quello del canale principale, soprattutto in caso di corsi d'acqua naturali. Quando infine decresce il livello nel fiume, l'acqua rientra nel canale principale e si ha in esso un aumento di portata. Poiché la direzione principale del flusso è orientata lungo il canale, questo flusso bidimensionale può spesso essere accuratamente approssimato con una rappresentazione monodimensionale.

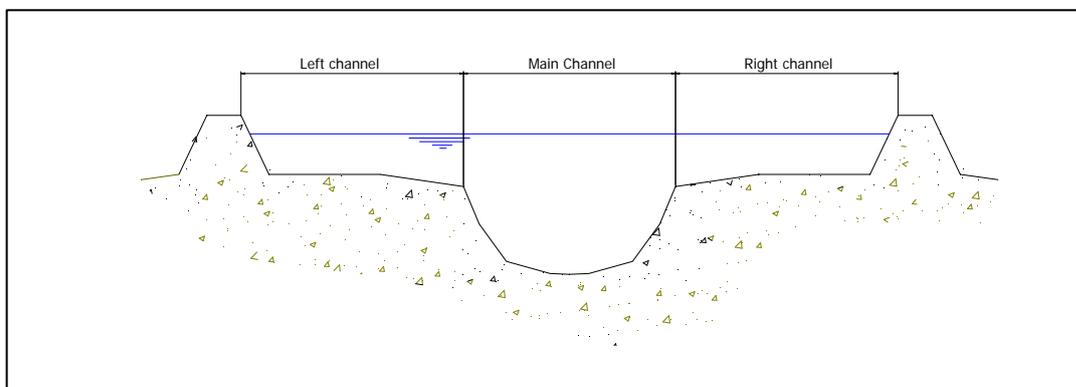
Figura 8 – Schema fondamentale di suddivisione in sottosezioni

In ciascun ambito (ma è possibile in generale assegnare differenti scabrezze ad ogni segmento della sezione) vengono definite le scabrezze del fondo, che poi vengono composte al fine di generare una scabrezza equivalente valida per l'intera sezione.

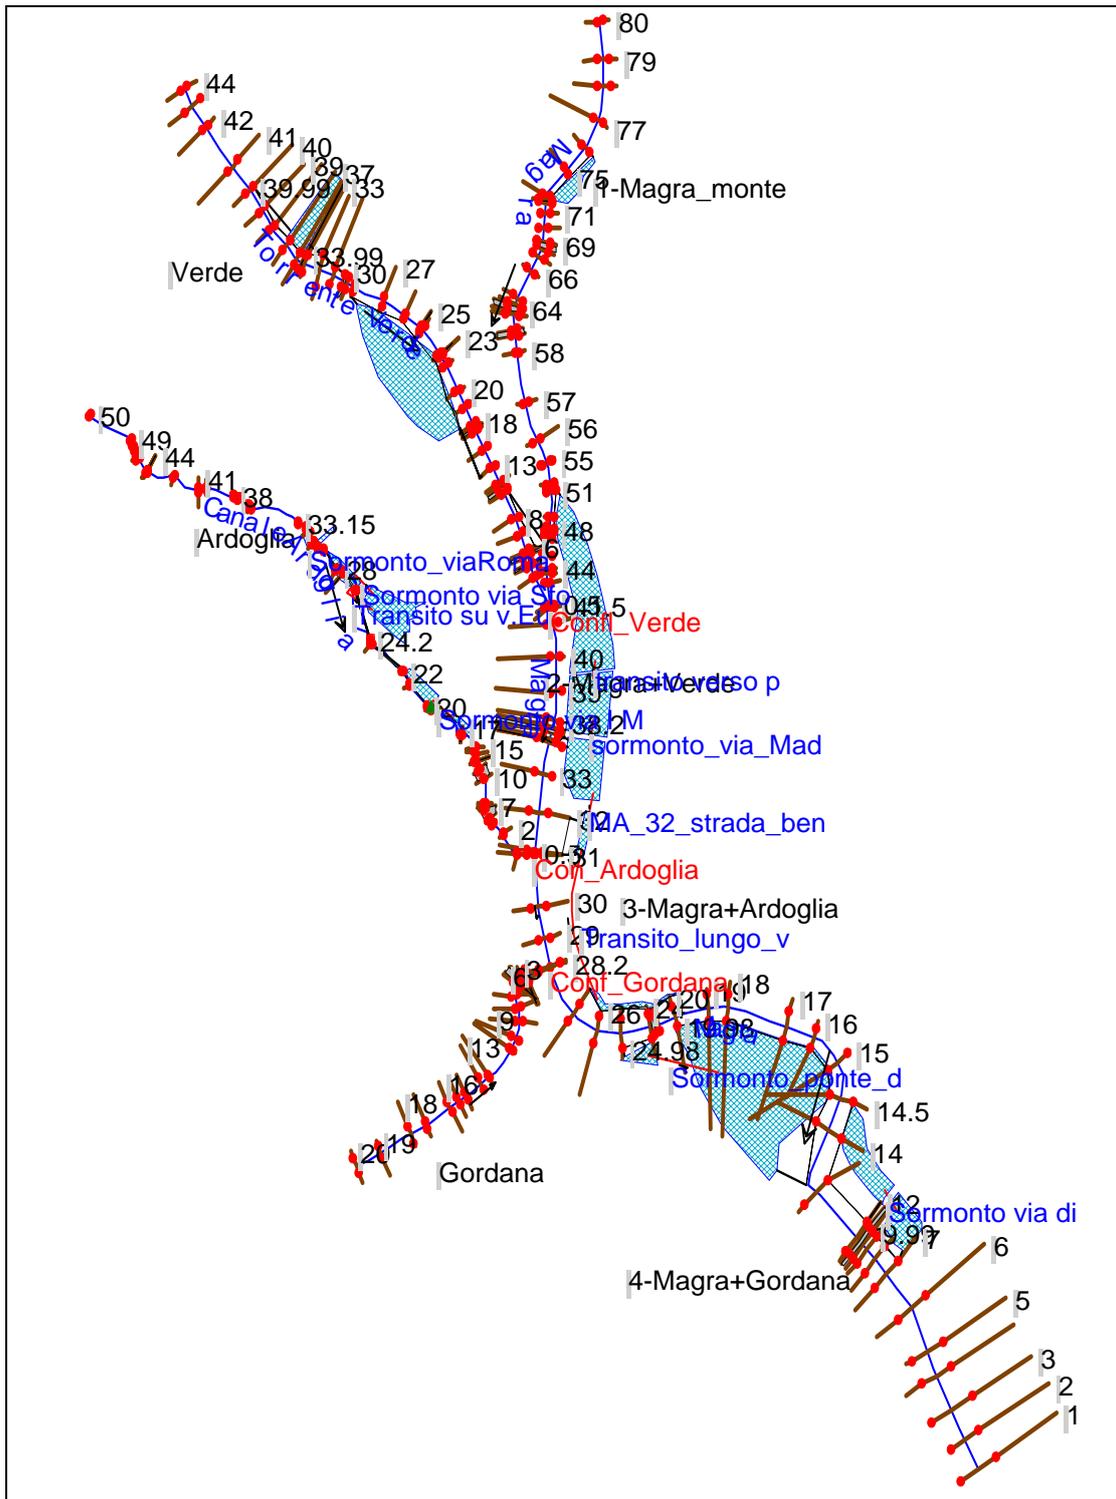
Figura 9 – Estratto dello schema geometrico del modello idraulico (Hec-Ras 4.0)

Relativamente agli affluenti, il torrente Verde è stato modellato a partire dalla località La Polveriera, il torrente Gordana dalla località Molino Grattola e il canale dell'Ardoglia a partire dall'attraversamento della linea ferroviaria Parma – La Spezia; per una lunghezza rispettivamente di circa 1.9 km, 0.8 km e 2.1 km.

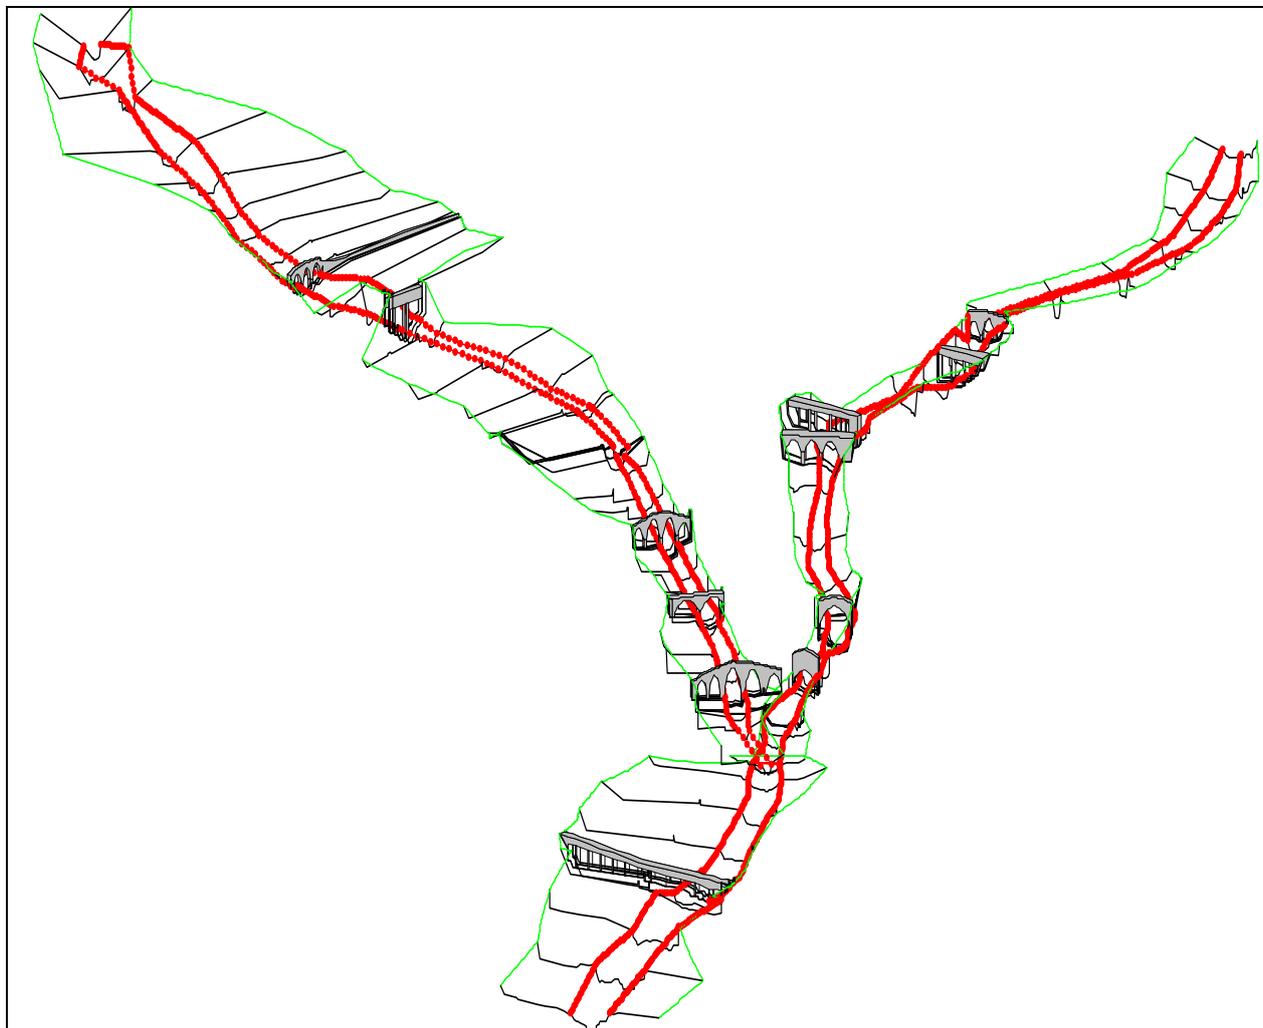
Figura 10 – Estratto 3D del modello idraulico (Hec-Ras 4.0) – dettaglio zona t.Verde e f.Magra fino al ponte Alcide De Gasperi

Nell'immagine seguente si riporta un estratto 3D della geometria del modello di verifica nell'area prossima al centro storico di Pontremoli.

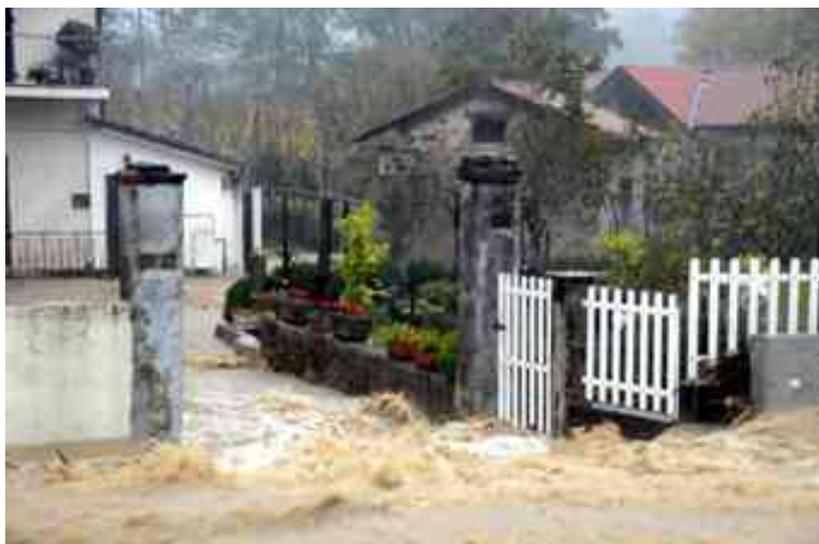
Figura 11 – Edificio prossimo alla sez. Ma_Ar_004 - foto scattata durante l'evento di piena del 25 ottobre

- tratto sez. Ma_Ar_011-sez. Ma_Ar_005: a causa del sottodimensionamento dell'attraversamento esistente di via Groppomontone si verifica il sormonto della viabilità anche per eventi con tempo di ritorno trentennale. I volumi in esubero transitano lungo via Groppomontone verso sud allagando alcuni edifici per poi rientrare in alveo a valle della sez. Ma_Ar_003 (come risulta evidente dall'immagine accanto).

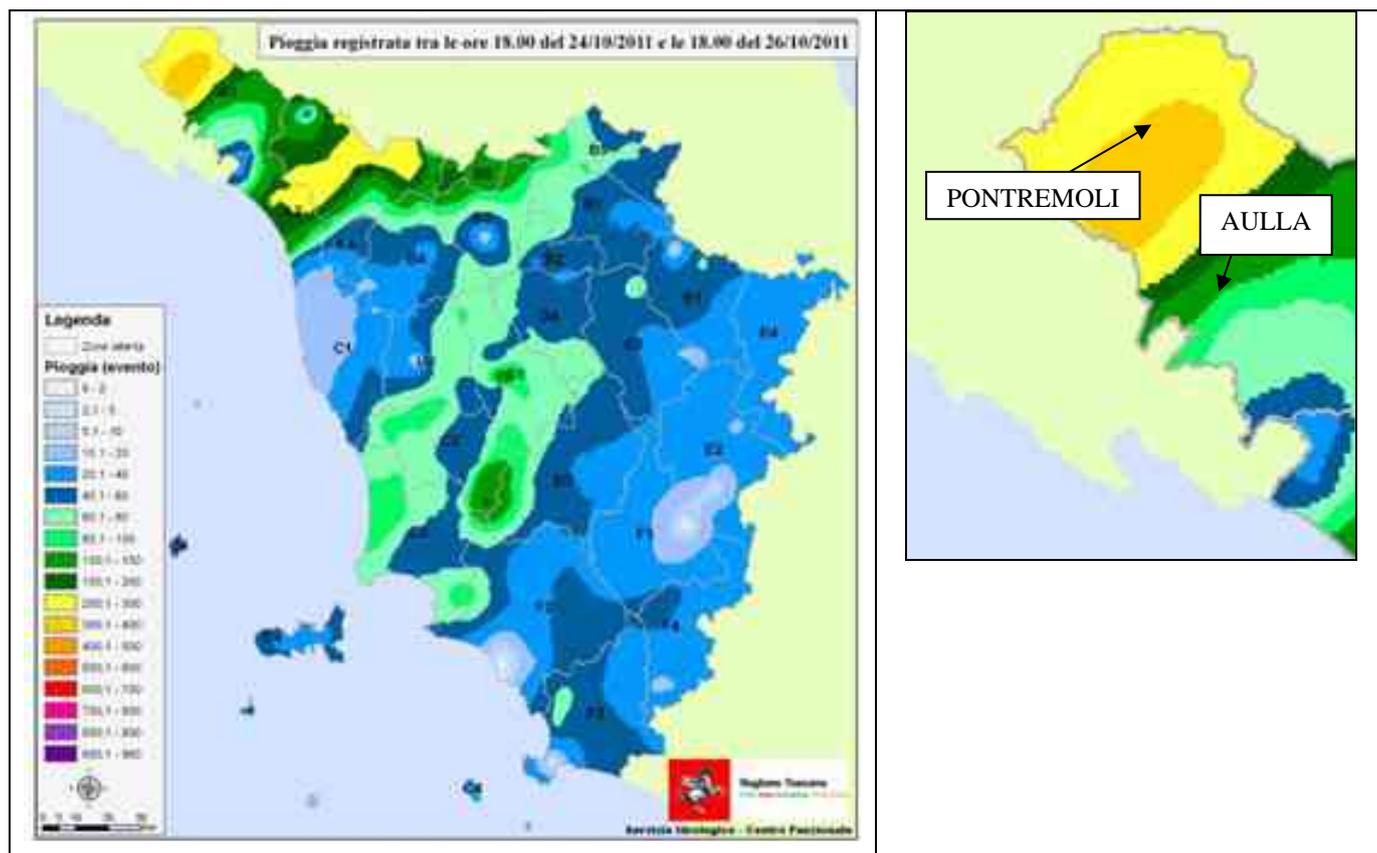
Figura 12 – Mappa della distribuzione delle piogge cumulate in 48 ore e dettaglio dell'area di interesse

Dall'immagine sopra si vede come nella parte alta del bacino del f. Magra e del t. Verde le precipitazioni sono risultate comprese tra 200 e 300 mm mentre nella parte bassa del bacino, ovvero all'altezza di Pontremoli sono state registrate precipitazioni comprese tra 300 e 400 mm.

Nell'immagine seguente, estratta dal suddetto report del Centro Funzionale, è rappresentata la distribuzione delle piogge cumulate sulle 48 ore tra le ore 18 del giorno 24 ottobre e le ore 18 del 26 ottobre 2011.

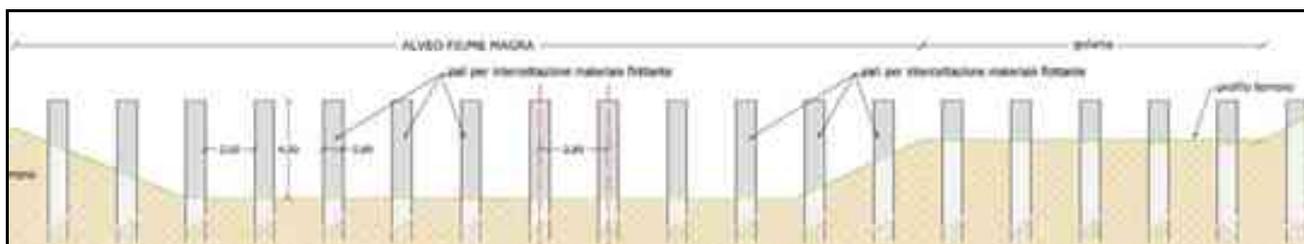
Figura 13 –Particolare della briglia estratto dalla tavola allegata

La quota della sommità dei pali è tale da essere superiore al massimo battente previsto per l'evento duecentennale (pari a quasi 250.00 m s.l.m.), comporta quindi un'altezza dei pali di 4 m rispetto alla quota fondo alveo. I pali verranno infissi nel terreno ad una profondità tale da avere 2/3 del palo sotto terra e 1/3 fuori: la lunghezza complessiva del palo sarà quindi di 12 metri. La parte esterna del palo verrà rivestita in "acciaio COR-TEN". La principale peculiarità dell'acciaio COR-TEN è quella di autoprotettersi dalla corrosione elettrochimica, mediante la formazione di una patina superficiale compatta passivante, costituita dagli ossidi dei suoi elementi di lega, tale da impedire il progressivo estendersi della corrosione.

L'assenza di un cordolo di collegamento tra i vari pali permette di non influire sulle naturali variazioni morfologiche del fondo alveo.

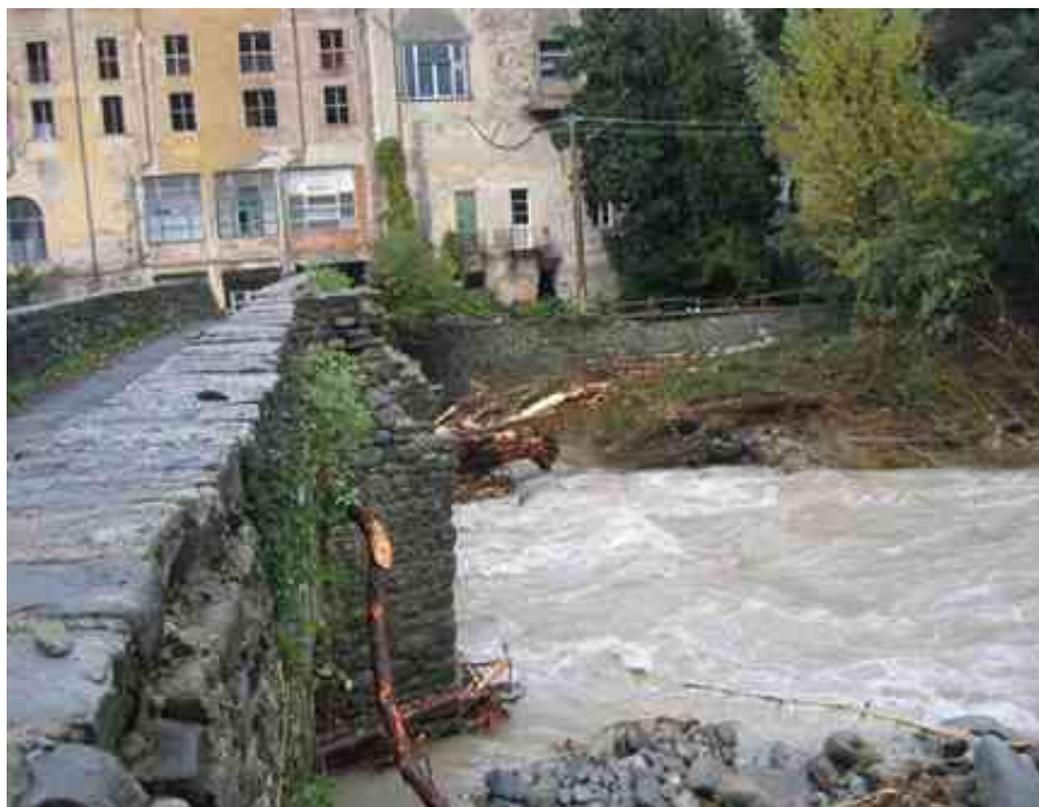
**Figura 14 –Lato di monte del ponte in prossimità del vecchio ospedale sez. Ma_073
in seguito all'evento del 25 ottobre 2011**

- sez. Ma_073 (ponte dell'ospedale vecchio): si verifica il rigurgito del ponte con conseguente rischio per la struttura del manufatto stesso; si ricorda che durante l'evento di ottobre 2011 le spallette del ponte furono sormontate e in parte danneggiate dalla piena;

La briglia permette di trattenere il materiale flottante in modo da ridurre il rischio di intasamento per i manufatti a valle. Nell'immagine seguente si può notare come durante l'evento del 25 ottobre 2011 si fossero depositati molti tronchi, alcuni anche di notevoli dimensioni, in prossimità delle pile del ponte del vecchio ospedale (sez. Ma_073), con conseguente riduzione della luce utile al deflusso del ponte stesso.

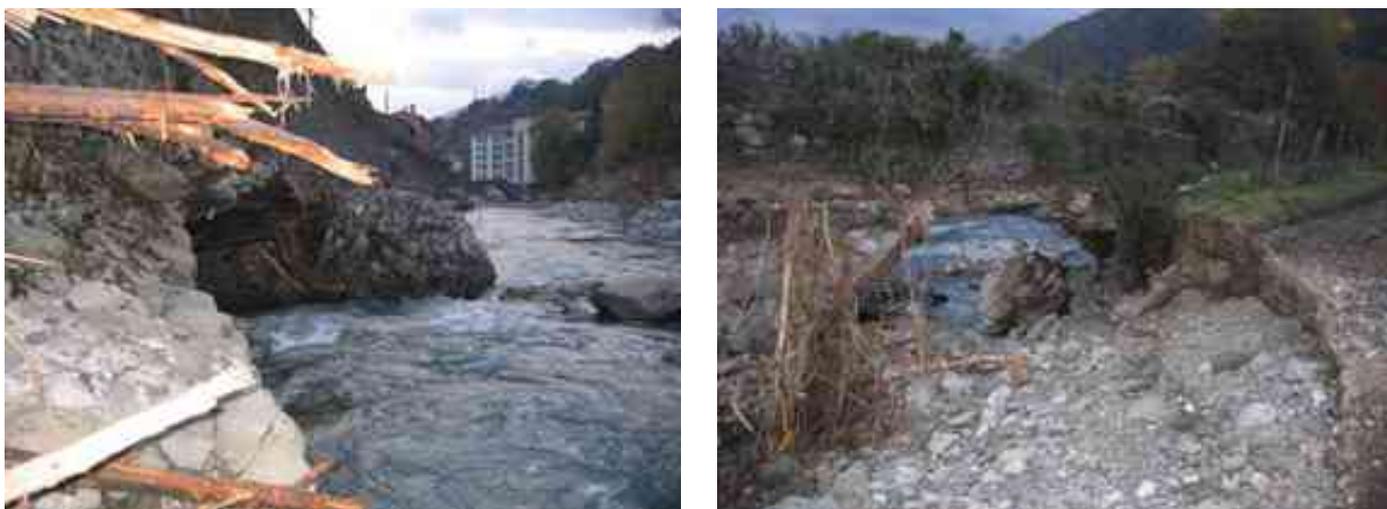
Figura 15 – varco nel muro in sinistra idraulica aperto dalla piena del 25 ottobre 2011

L'intervento consiste nel ripristino del muro di contenimento esistente in sinistra idraulica in prossimità della sezione Ma_076 dove durante l'evento del 25 ottobre 2011 la piena aprì un varco, ben visibile nelle seguenti immagini e non ancora ripristinato all'epoca del rilievo effettuato.

Il ripristino del muro di contenimento è necessario al fine di evitare le esondazioni in sinistra idraulica con conseguente transito dei volumi in esubero verso la vecchia cartiera.

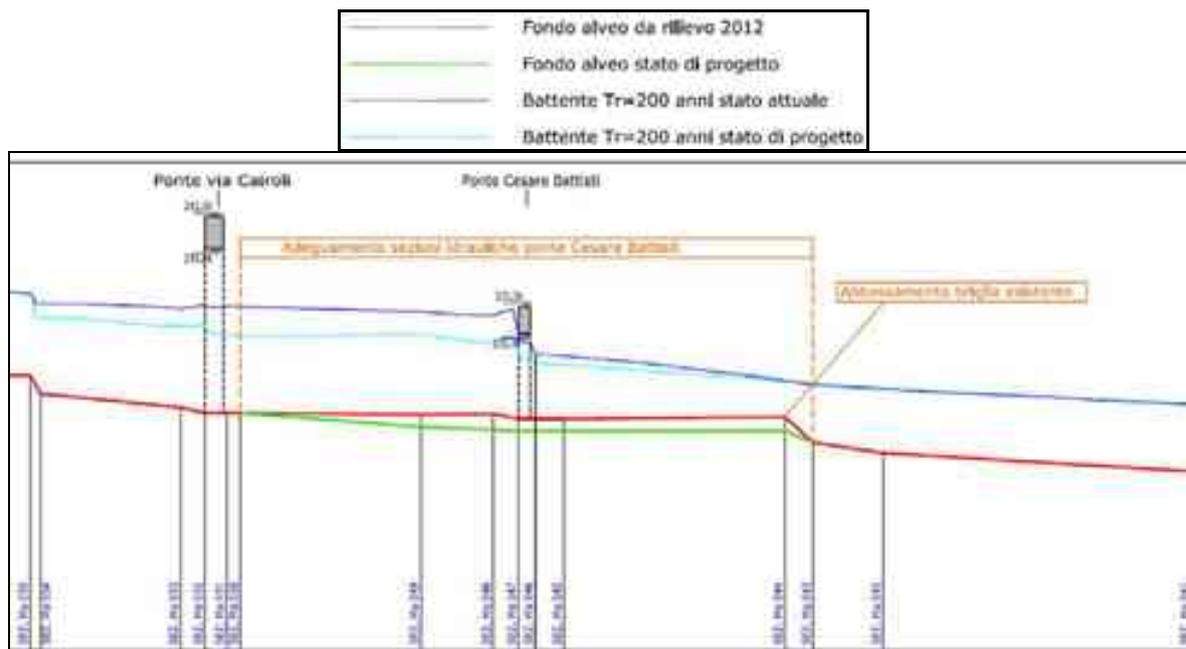
Figura 17 –Confronto tra i profili allo stato attuale e di progetto estratto dalla tavola allegata

L'intervento consiste nell'abbassamento della briglia esistente in corrispondenza della sez.Ma_044 e il conseguente raccordo del profilo del fondo con incremento della luce idraulica disponibile al ponte Cesare Battisti. Come si evince dall'immagine seguente, la risagomatura avverrà solo nella parte centrale dell'alveo in modo da mantenere una distanza di almeno 5 metri dai muri di sponda laterali esistenti per non rischiare di comprometterne la stabilità.

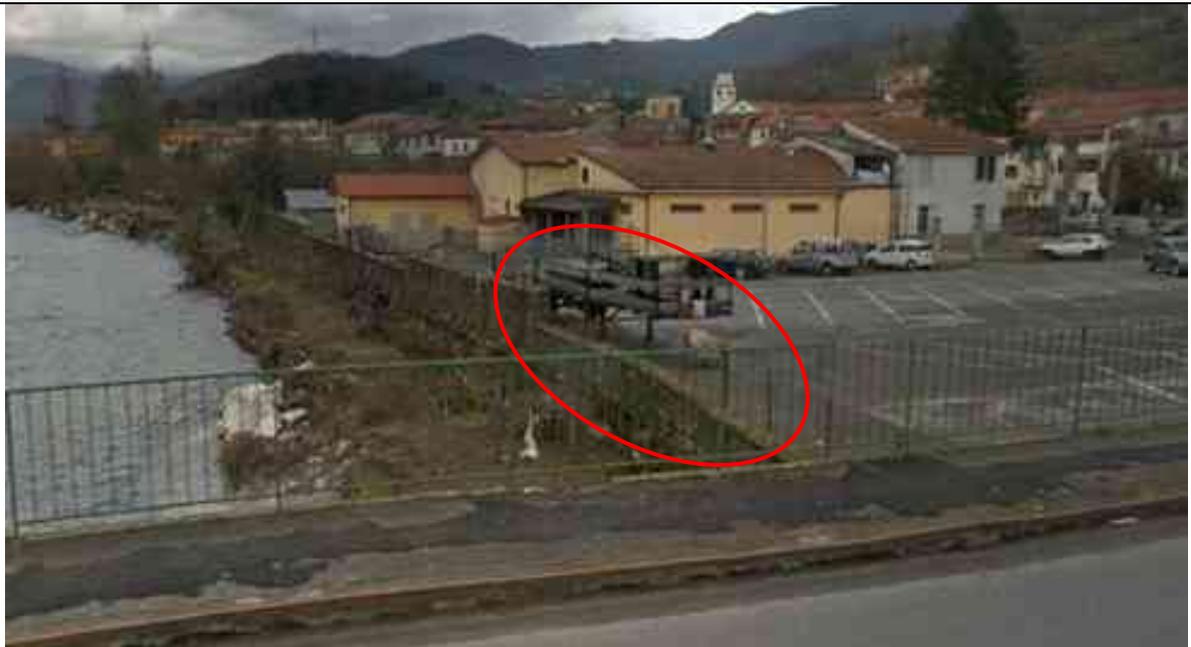
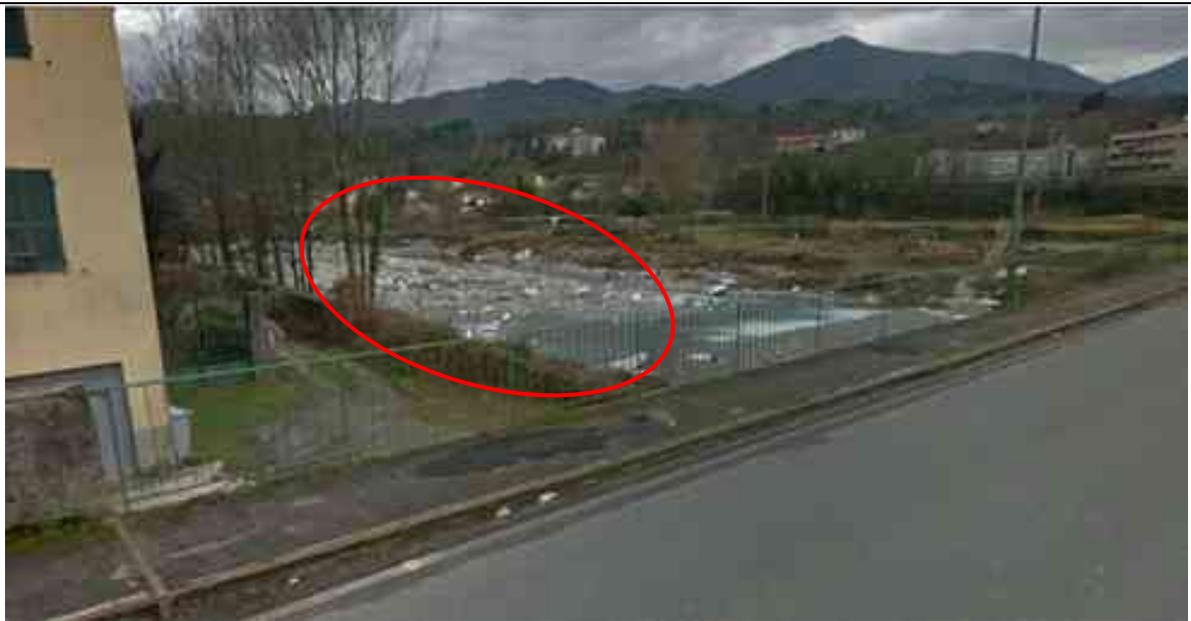
**Figura 18 –Muri allo stato attuale, rispettivamente a monte e a valle del ponte
Alcide de Gasperi**

Nelle immagini della pagina seguente sono visualizzati i muri esistenti .

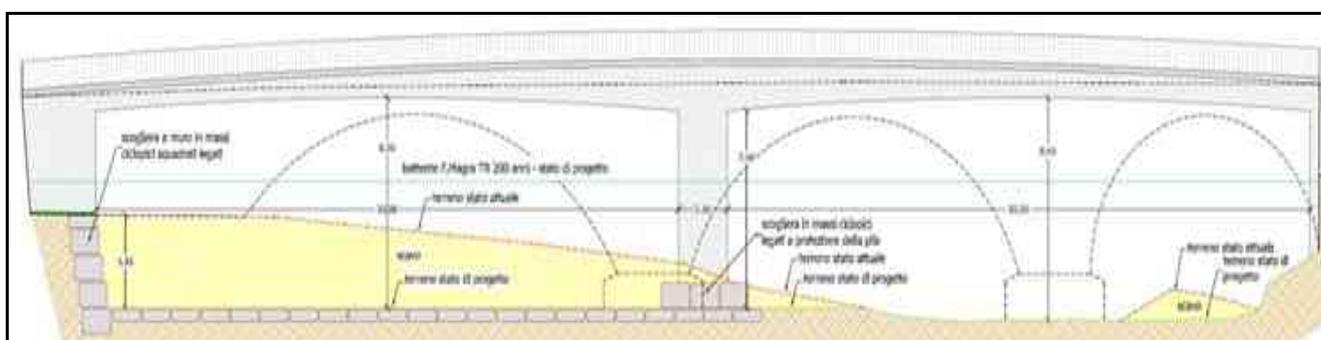
Figura 20 –Particolare dell'intervento Hp2 estratto dalla tavola allegata

Soluzione 2 - L'intervento consiste nella demolizione del ponte esistente e realizzazione di un nuovo ponte a due campate, con contestuale risagomatura delle sezioni idrauliche in prossimità del ponte in particolare in sinistra idraulica (cfr. immagine seguente).

Entrambe le soluzioni permettono di eliminare le esondazioni riscontrate allo stato attuale sia in sinistra che in destra idraulica a monte del ponte, a causa del rigurgito del ponte stesso con conseguente interessamento della viabilità e degli edifici circostanti. Come riportato nella planimetria di progetto zona sud, l'ipotesi 2 permette anche di ridurre l'area allagabile in destra idraulica a valle del ponte.

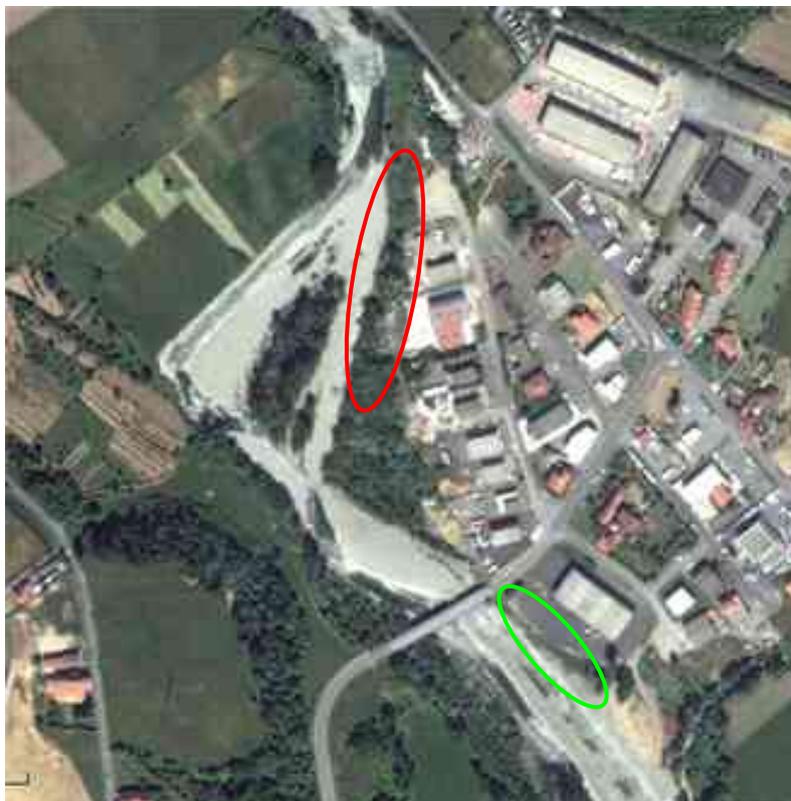
Figura 21 –Interventi rialzamento argine (in rosso) e muro (in verde)

I due interventi, localizzati nell'immagine seguente, garantiscono la messa in sicurezza idraulica dell'area industriale esistenti in sinistra idraulica.

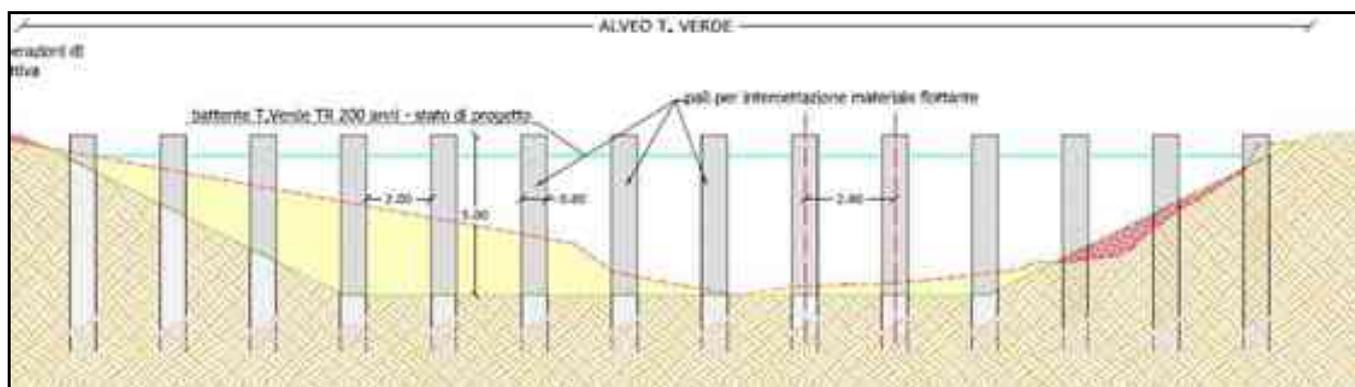
Figura 22 –Particolare della briglia estratto dalla tavola allegata

L'intervento consiste nella realizzazione di una briglia a pettine, schematizzata nell'immagine seguente, localizzata circa 20 m a monte della sezione Ma_Ve_041.

Lo scopo e il funzionamento sono analoghi a quelli esplicitati per la briglia selettiva sul F.Magra.

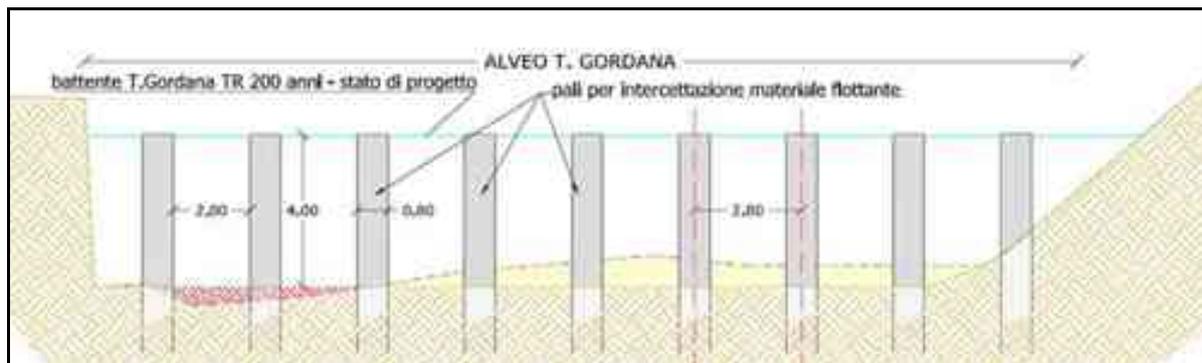
Figura 23 –Particolare della briglia estratto dalla tavola allegata

L'intervento consiste nella realizzazione di una briglia a pettine, schematizzata nell'immagine seguente, localizzata in prossimità della sezione Ma_Go_019.

Lo scopo e il funzionamento sono analoghi a quelli esplicitati per la briglia selettiva sul F.Magra e sul F.Verde.

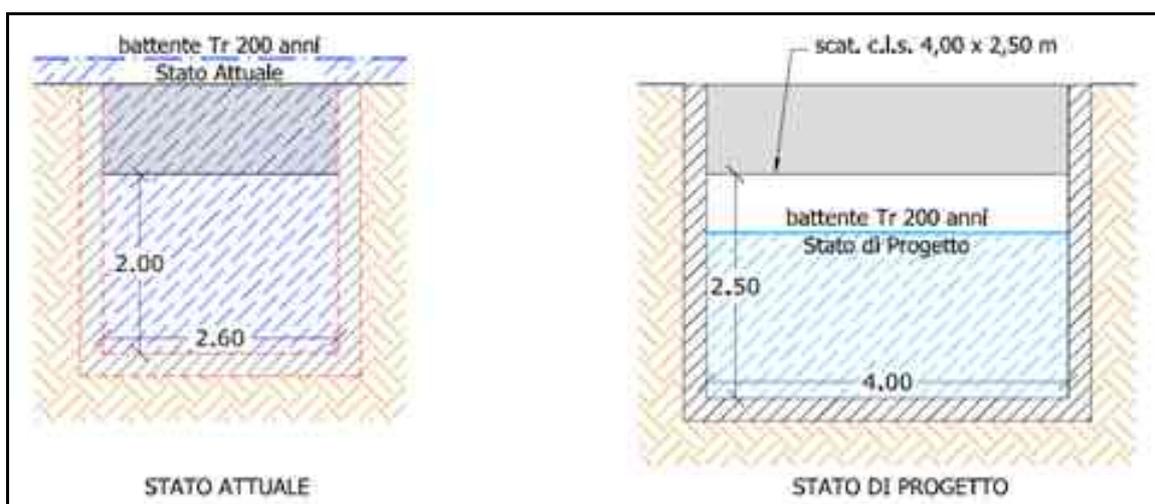
Figura 24 –Particolare della sezione di monte del tratto tombato estratto dalla tavola allegata

Il secondo intervento consiste nella sostituzione del tratto tombato esistente tra la sez. Ma_Ar_025 e la sez. Ma_Ar_024 con uno scatolare di 4.00 x 2.50 m, come evidenziato nella seguente immagine.

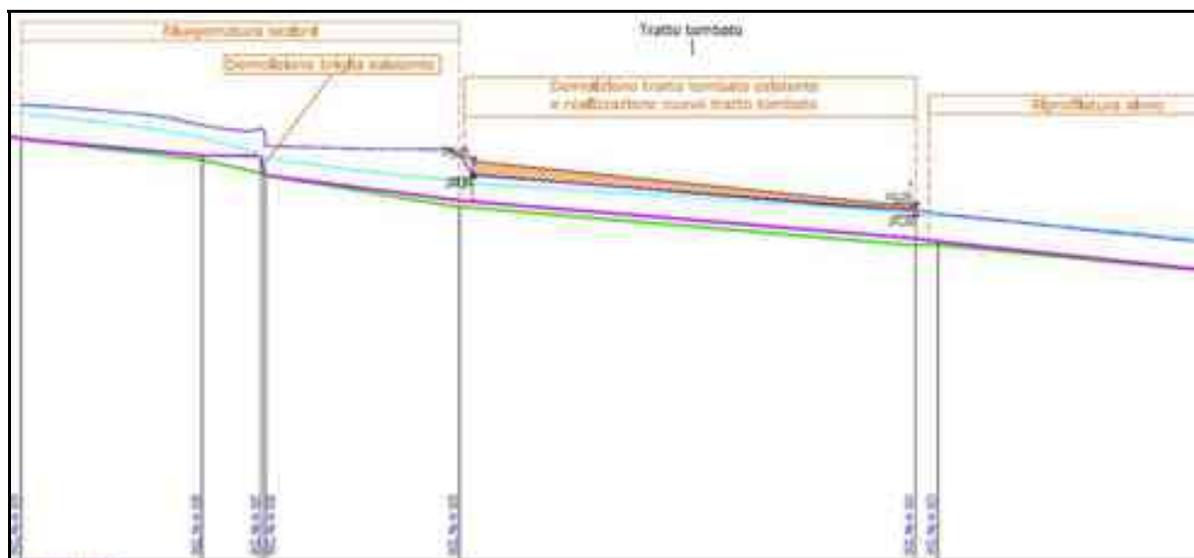
Figura 25 –confronto dei profili duecentennali allo stato attuale (in blu) e di progetto (in celeste) - estratto dalla tavola allegata

confronto dei profili allo stato attuale e di progetto in seguito agli interventi previsti da cui si può notare il notevole abbassamento del battente massimoduecentennale.

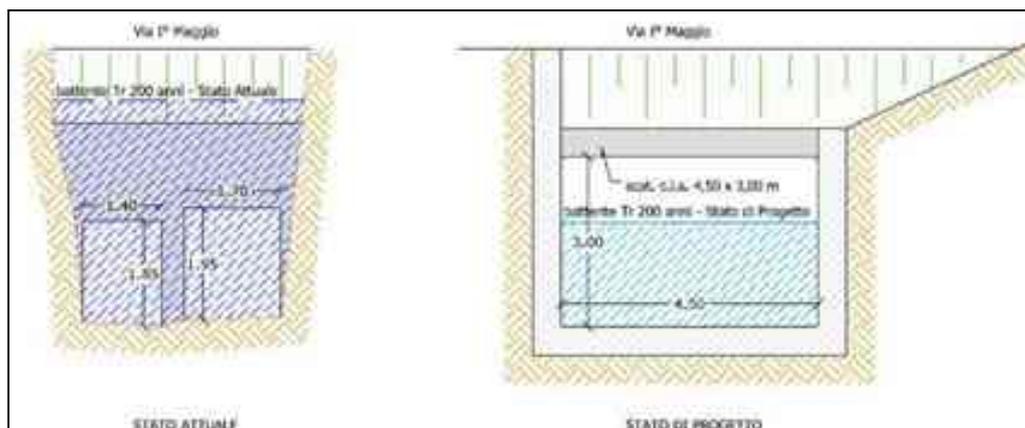
Figura 26 –Particolare della sezione di monte del ponte estratto dalla tavola allegata

Il secondo intervento consiste nella demolizione dell'attraversamento esistente, costituito da due scatolari affiancati, e realizzazione di un nuovo attraversamento mediante la messa in opera di uno scatolare 4.50 x 3.00 m, come evidenziato nella seguente immagine.
