PROGETTAZIONE PRELIMINARE DEGLI INTERVENTI PER LA MESSA IN SICUREZZA IDRAULICA DELL'ABITATO DI PONTREMOLI IN PROVINCIA DI MASSA CARRARA

RELAZIONE TECNICA IDROLOGICA-IDRAULICA

02/2013

Idroprogetti s.r.l.
(MANDATARIA)

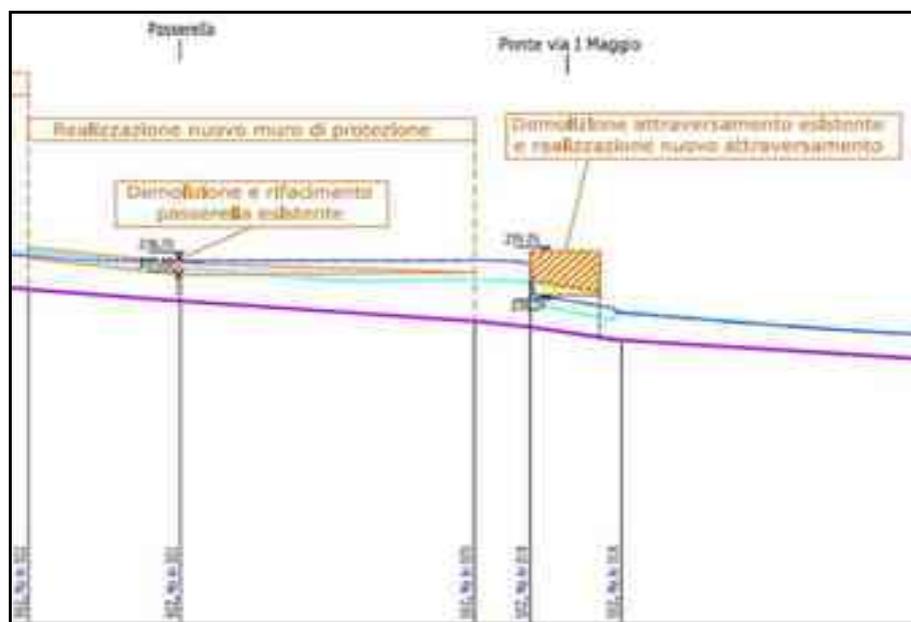
Figura 27 –confronto dei profili duecentennali allo stato attuale (in blu) e di progetto (in celeste) - estratto dalla tavola allegata

Gli interventi descritti permettono di eliminare le esondazioni in prossimità della passerella esistente in prossimità della sez. Ma_Ar_021 e dell'attraversamento di via I Maggio, evitando così il sormonto della viabilità riscontrato allo stato attuale. Nell'immagine seguente si riporta il confronto dei profili allo stato attuale e di progetto in seguito agli interventi previsti da cui si può notare il notevole abbassamento del battente massimo duecentennale.

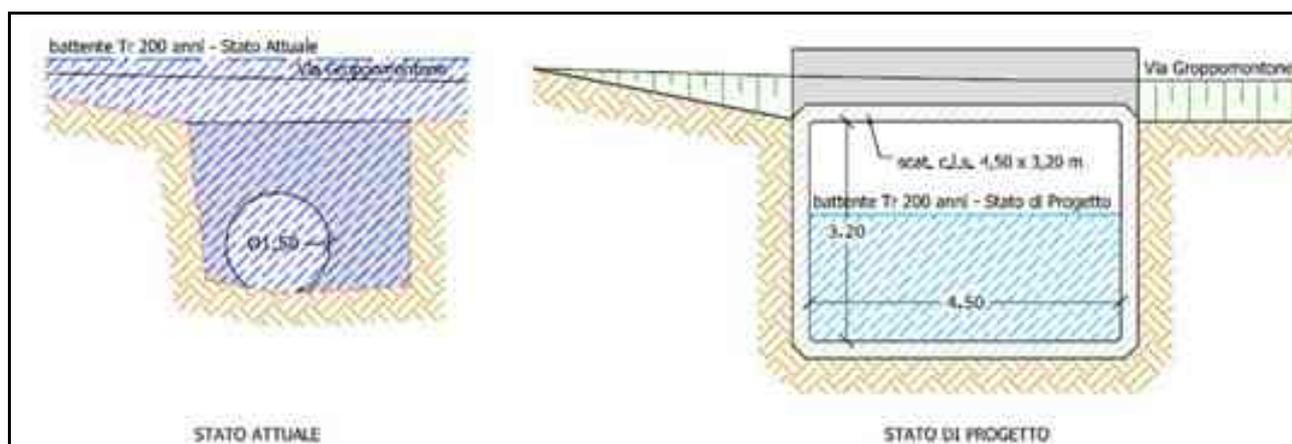
Figura 28 –Particolare della sezione di monte del ponte estratto dalla tavola allegata

- demolizione dell'attraversamento esistente di via Groppomontone (sez. Ma_Ar_011), costituito da un finsider di diametro 1.5 m ampiamente insufficiente al deflusso anche della piena trentennale, e realizzazione di un nuovo attraversamento con uno scatolare 4.50 x 3.20 m ;

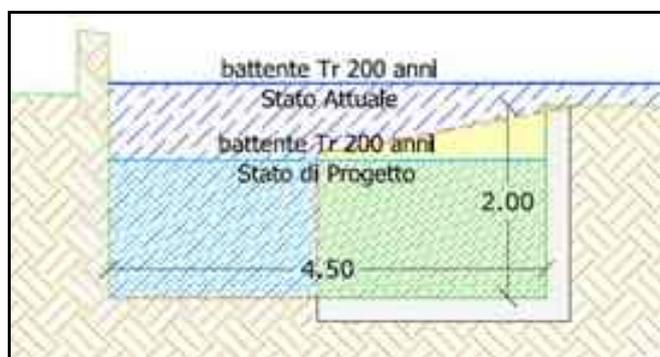
Figura 29 –Sezione tipo intervento di risagomatura estratto dalla tavola allegata

- risagomatura del tratto compreso tra la sez. Ma_Ar_010 e la sez. Ma_Ar_006;

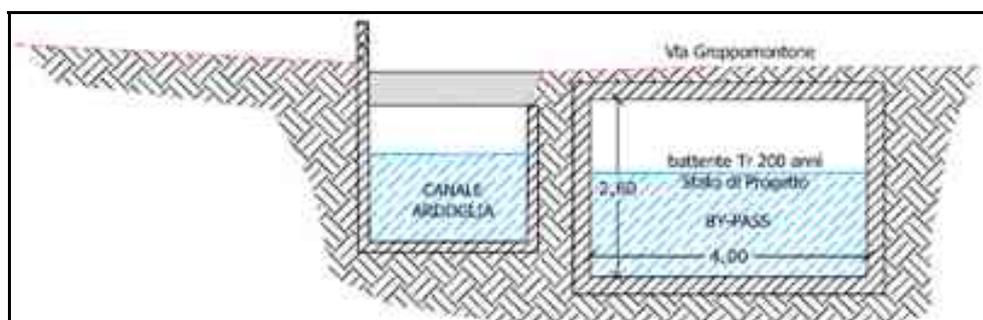
Figura 30 –Sezione tipo bypass sotto via Groppomontone estratto dalla tavola allegata

- realizzazione di bypass sotto via Groppomontone con uno scatolare 4.50 x 2.60.

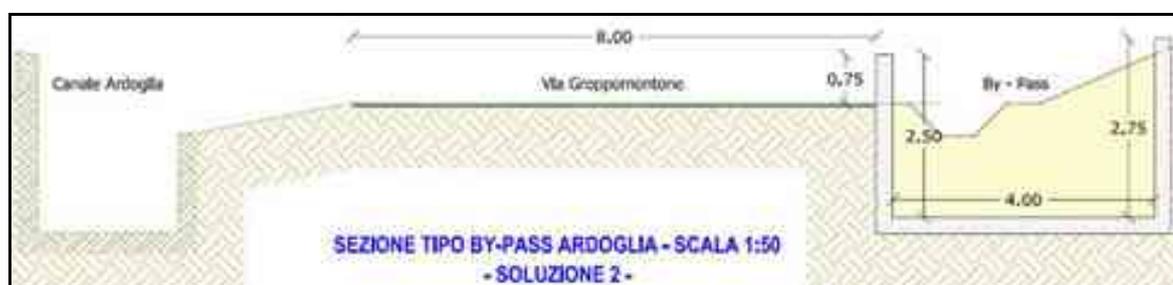
Figura 31 –Sezione tipo bypass ad ovest di via Groppomontone estratto dalla tavola allegata

- realizzazione di un bypass ad ovest di via Groppomontone con una canale a cielo aperto di dimensioni 4.00 x 2.50 m che scorre parallelo alla strada fino a confluire nel fosso della Borghesa.

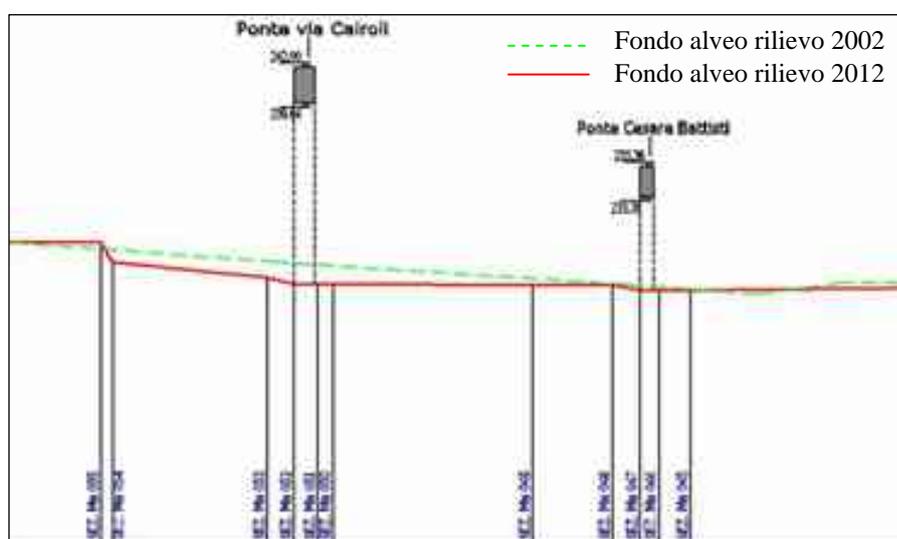
Figura 32 –Confronto fondo alveo fiume Magra in prossimità del centro storico

Al fine di valutare le tendenze evolutive del fondo alveo del fiume Magra si pongono a confronto i profili della linea di thalweg ricavata dalle sezioni fornite dall'Autorità di Bacino relative ad un rilievo del 2002 con quella ricavata dal rilievo eseguito nel 2012 nell'ambito del presente studio. Nelle immagini seguenti si riportano alcuni dettagli, si rimanda alla tavola 31 per il confronto su tutto il profilo del fiume Magra.

Dal confronto si ricava che il profilo di fondo alveo risulta pressoché invariato, con una minima tendenza all'incisione nel tratto di valle, confermata anche dall'erosione alla base della pila del ponte di Santa Giustina avvenuta durante l'evento del 25 ottobre 2011 e ben visibile nel estratto seguente.

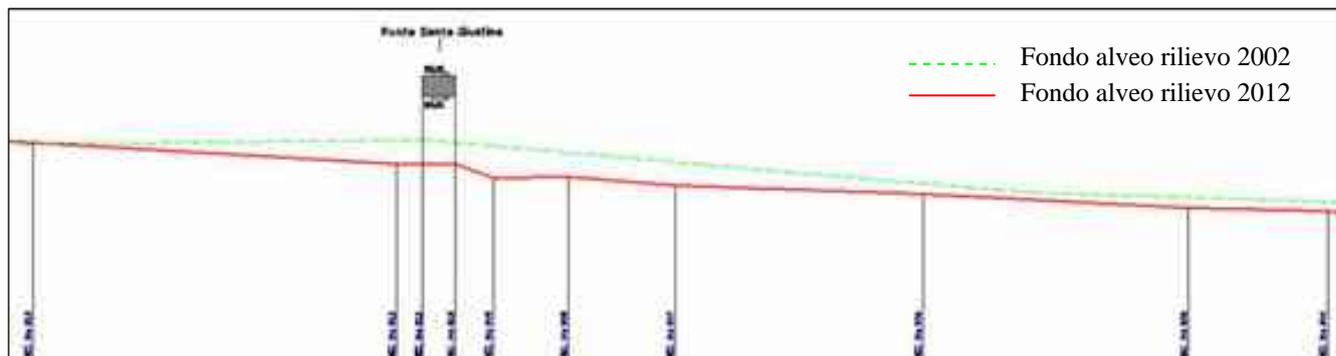
Figura 33 –Confronto fondo alveo fiume Magra in prossimità del ponte di Santa Giustina

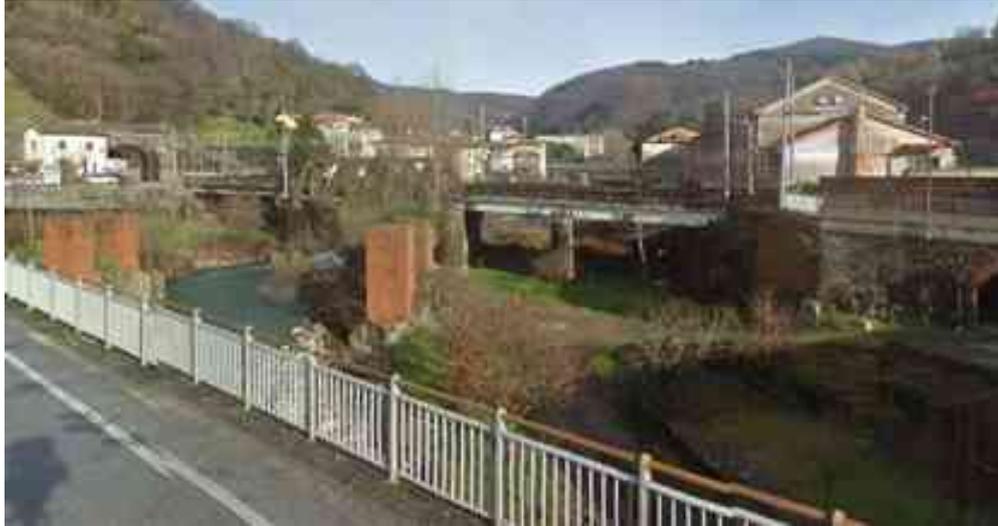
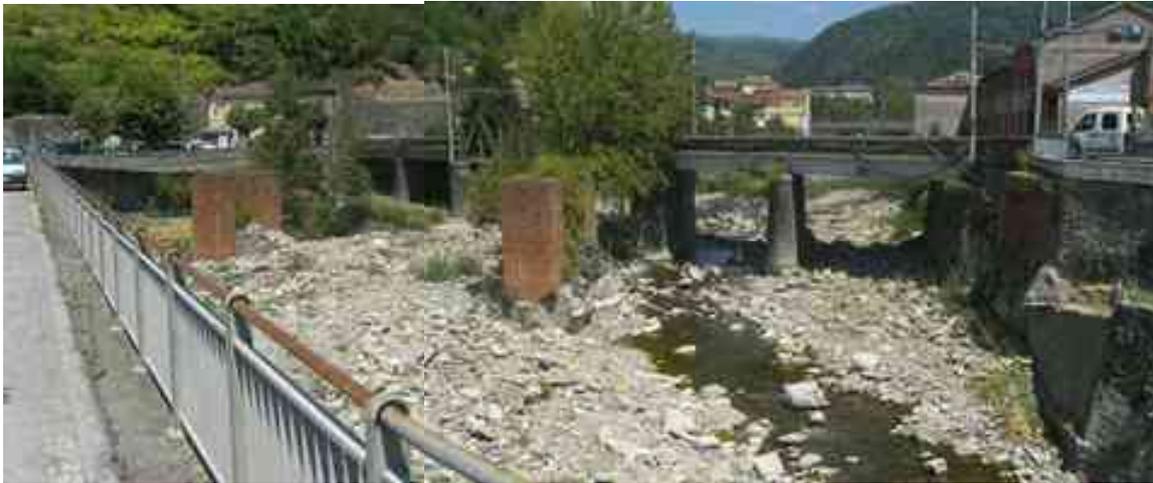
Figura 34 –Tracciato fiume Magra a valle del ponte ferroviario confronto prima e dopo l’evento del 25 ottobre

Nel porre a confronto i due profili bisogna inoltre considerare che durante l'evento del 25 ottobre 2011 il fiume ha variato in alcuni tratti il tracciato dell'alveo di magra con conseguenti probabili variazioni della quota del fondo. Dal confronto seguente tra una foto scattata verso monte dal ponte della S.S. della Cisa a gennaio 2011 (sopra) e quella scattata dallo stesso ponte durante la campagna di rilievo (sotto) risulta evidente la variazione del tracciato dell'alveo di magra.

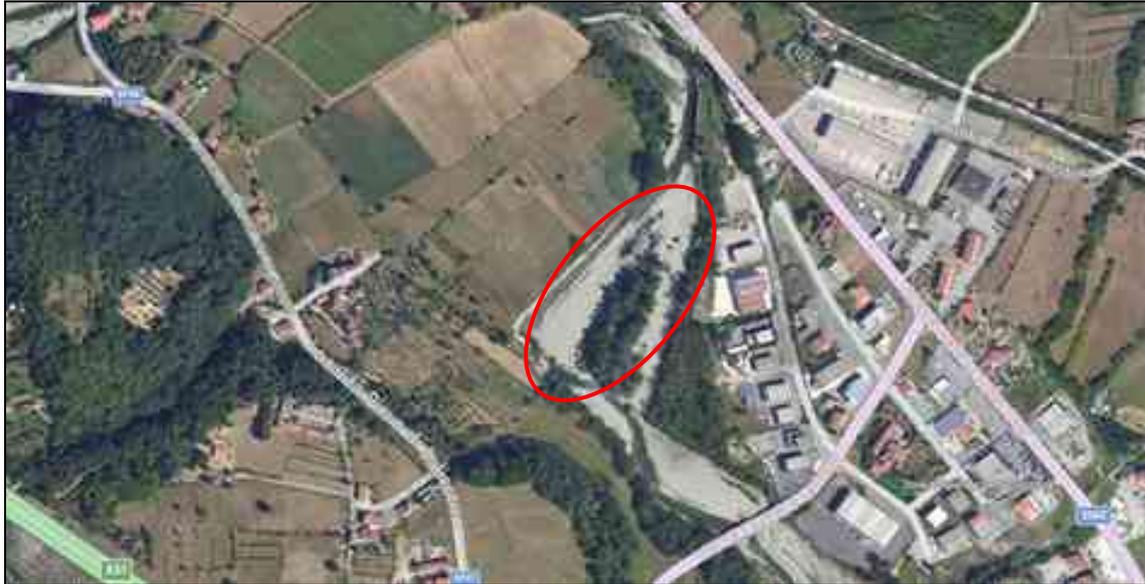
Figura 35 –Zona di erosione in destra idraulica

Infine tra i fenomeni di variazioni planimetriche dell’alveo si rileva anche la notevole erosione della sponda destra immediatamente a valle dell’idrometro di Santa Giustina, evidenziata nell’immagine della pagina seguente.
